Vom Blitz getroffen, vom Zahn der Zeit zerfressen

Wetterhähne der Stiftskirche werden renoviert – Gestern wurden sie in einer Höhe von 67 Metern abgenommen

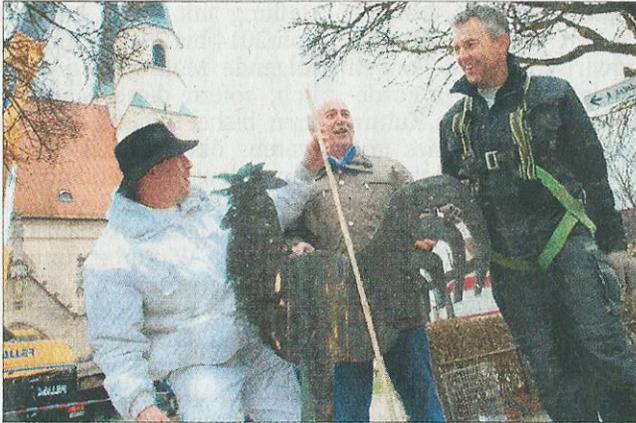
90 Zentimeter breit und samt Kugel knapp 1,40 Meter hoch sind die Wetterhähne der Stiftskirche – im Bild der vom Blitz getroffene schwarze vom Nordturm. Vermessen wurden sie von Herbert Breitenladner (von links), Kirchengpfleger Gottfried Oswald und Robert Empl. – Fotos: Hölzlwimmer

Dass der Gockel vom Nordturm nicht mehr im besten Zustand ist, das konnte man auch vom Boden aus sehen. Schwarz ist er, von sei-

nem goldenen Glanz ist nichts mehr übrig. Seit 2006 ist das so, als ein Blitz in den Nordturm eingeschlagen und ihn schwer in Mitleidenschaft gezogen hat. Sein Pendant vom Südturm ist noch besser in Schuss – hergerichtet werden

Empl ist es auch, in dessen Obhut die Kirchturmgockel vorerst bleiben werden. In seiner Werkstatt werden Löcher und Schadstellen gelötet und abgedichtet.

Dann gehen die Wetterhähne auf Reise und werden zu Herbert Breitenladner gebracht. Zwei bis drei Monate wird der Altöttinger Vergoldermeister mit ihnen zu tun haben, sie erst reinigen, dann schleifen sowie schließlich Haftgrund und zwei Lackschichten auftragen, ehe er abschließend zum Blattgold greifen und voraussichtlich 24-karätiges Platingold „anschießen“ wird, wie es im Fachjargon heißt.

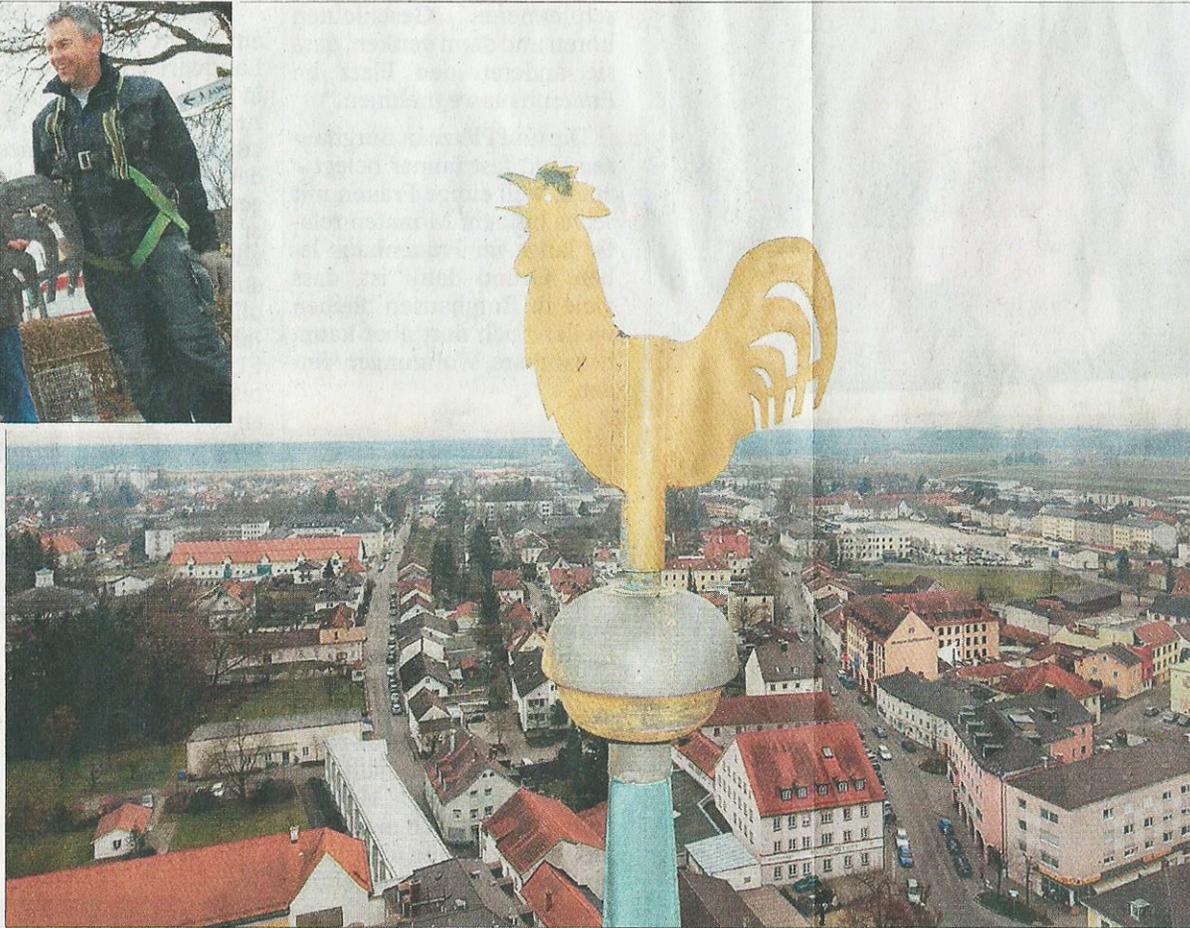
Auch wenn er noch glänzt: Der Wetterhahn vom Südturm – im Bild vor dem Hintergrund der Bebauung entlang der Kreszentiaheimstraße (links) und der Burghauser Straße (rechts) – wurde ebenfalls abgenommen. Denn Renovierungsbedürftig ist er nach 50 Jahren an Ort und Stelle ebenfalls. – F.: Foto Strauß

muss er dennoch. Wie sein dunkler Nachbar ist auch er bereits seit 1963 Wind und Wetter ausgesetzt. Das ist nicht spurlos an ihm vorübergegangen. Deshalb habe sich die Kirchenverwaltung dazu entschlossen, beide Wetterhähne re-

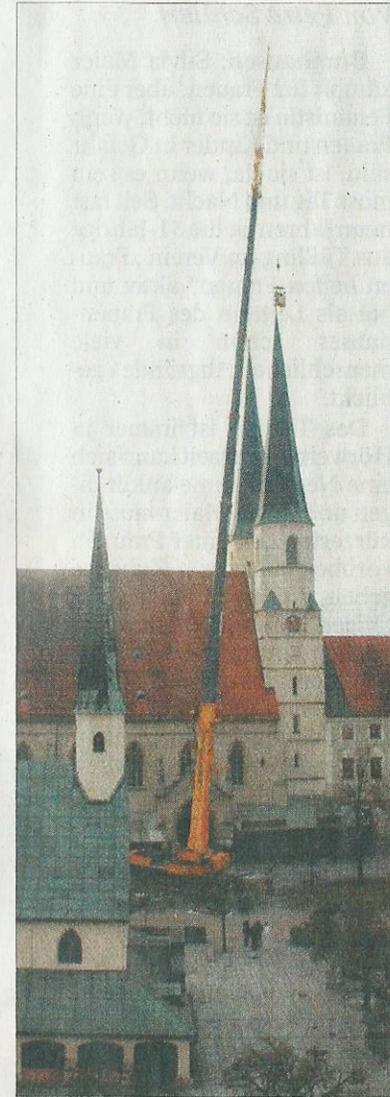
gleichnamigen Betrieb erledigte das zusammen mit einem Mitarbeiter von einem Beförderungskorb aus. Um auf Nummer sicher zu gehen, waren nicht nur die beiden angegurtet – sondern auch alle abzunehmenden Teile.

So einfach wie erhofft, gestaltete sich das Ganze freilich nicht. Die nur mit Splinten gesicherten Stecksysteme – diese garantieren, dass sich die Hähne nach dem Wind drehen können – klemmten ein wenig; es musste mit ein paar wohl dosierten Hammerschlägen nachgeholfen werden. Zudem galt es das jeweilige Loch in den Abdeckungen über dem Kaiserstuhl genannten Dachstuhl mit Dachpappe abzudichten, damit keine Feuchtigkeit eindringen kann.

Winzig nimmt sich der Beförderungskorb aus, mit dem Robert Empl und ein Mitarbeiter von einem Spezialkran an die Spitze des Kirchturms gehoben wurden.
